Zkušenosti po roce zavedení impedanční defektoskopie a měření vlhkosti v ČR

Ing. Ivan MISAR, Ph.D,
spolupráce p. Václav BÍNA, A.W.A.L. s.r.o.

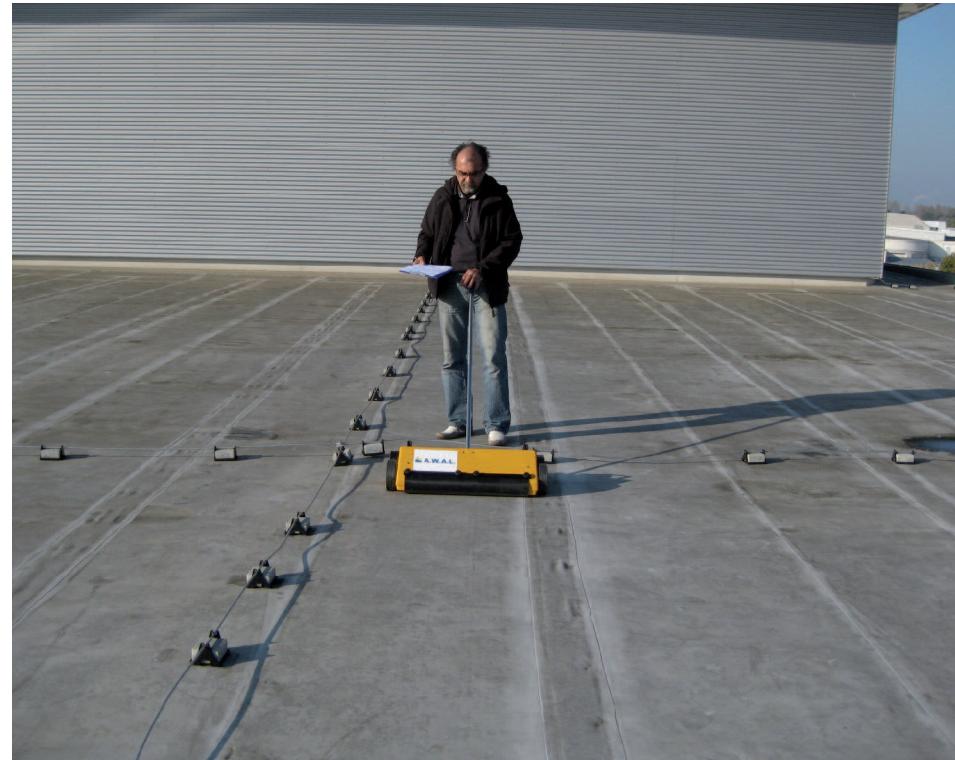
Obr. 2 – Použití in-situ

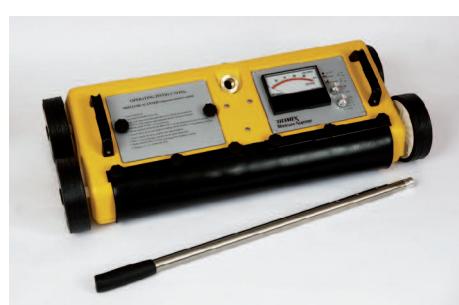
Obr. 1 – Přístroj Dec Scanner pro nedestruktivní induktanční defektoskopii

Jak už jsem předeslal, byla loni v České republice představena a zavedena metoda nová – metoda nedestruktivní impedanční defektoskopie. Zatím se jedná o nejvíce sofistikovaný a moderní princip. Tato metoda je založena na skenování hodnot impedance ve vrstvách pod hlavní povlakovou izolací. Na základě téhoto impedančních hodnot lze stanovit relativní průběh objemové či hmotnostní vlhkosti v zá-

vislosti od měrné hmotnosti daných použitých materiálů. Využívá se princip tzv. příložných impedančních vlhkocoměrů. Střídavé elektrické pole proniká do hloubky cca 60–100 mm tepelných izolací. V případě betonových podkladů do hloubky cca 20 mm. Hloubka průniku a tedy i skenované vrstvy koreluje přibližně s měrnou hmotností jednotlivých materiálů. S použitím této metody lze stanovit a sestavit tzv. vlhkostní mapu střešního pláště a vzhledem k tomu, že vlhkost v povrchových vrstvách tepelné izolace či jiných podkladních vrstvách se zpravidla zvyšuje směrem ke zdroji, lze i poměrně efektivně lokalizovat poruchy vodotěsnosti povlakové krytiny předmětného střešního pláště. Je výhodné tuto metodu doplnit gravimetrickým stanovením vlhkosti podkladních vrstev pro lepší korelace relativních průběhů impedance a vlhkosti. Tato metoda nevyžaduje pohyb čidla přímo nad místem poruchy vodotěsnosti. Metoda není limitována teplotně, samozřejmě s ohledem na bezpečnost povlakových krytin vlastních se ji nedoporučuje provádět pod teplotami ohybu. Test lze provádět i na střešních pláštích nad nevytápěnými prostory. Jedinou podmínkou je relativně suchý povrch střešního pláště a odstranění případných krycích vrstev z povrchu hydroizolace. Tento způsob odkrývá i nové možnosti při přejímkách střešních pláštů bez nutnosti přítěžování konstrukce vodou při zátopové zkoušce a s vyloučením rizika značného zvodnění a degradace podkladních vrstev v případě prokázání poruchy. Stačí střešní povlak ponechat exponován přirozenému nebo umělému skrápění po dobu cca 1 dne. Tímto způsobem lze vysledovat i dotace vlhkostí z detailů opracování hydroizolace.

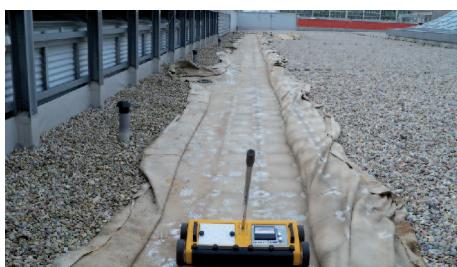
Obr. 3 – Induktanční skenování v rozkrytých koridorech zatěžovací vrstvy
