# Sanace zastaralého vodovodního přivaděče inovativní technologií

Daniel Šnajdr, Wavin Ekoplastik

**V obci Malá Morávka na Bruntálsku došlo na sklonku loňského roku k sanaci vodovodu s pomocí technologie Compact Pipe. Bez zbytečných výkopů, rychle a s minimem spojů. 40 000 obyvatel celého regionu tak má jistotu, že již nebude docházet k poruchám a výpadkům dodávky pitné vody.**

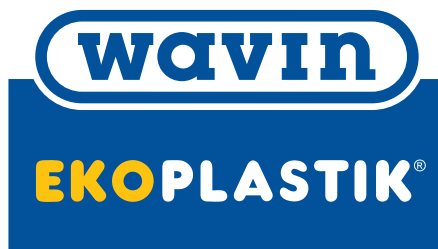
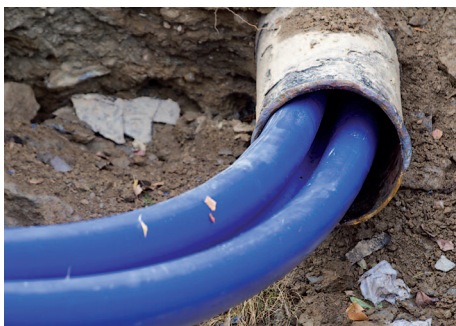
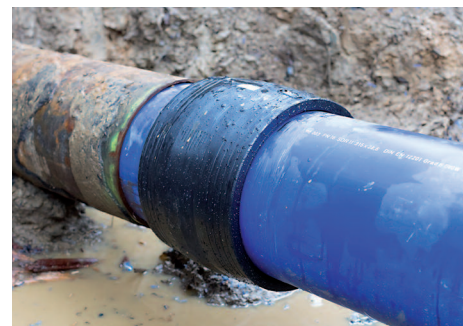
Sanace spočívá v instalaci nové PE trubky tak, že těsně přilne zevnitř ke stěnám stávajícího potrubí. Nové potrubí přitom plně přebírá funkci toho stávajícího. Hlavní součástí systému je potrubí vyrobené z běžného, vysoce kvalitního polyetylenu. Technologie Compact Pipe je obzvláště výhodná tam, kde je potrubí obtížně přístupné nebo v místech hustého provozu. Stavební práce jsou omezeny na minimální počáteční a koncovou jámu.

Pozoruhodné jsou geometrické podmínky, za nichž je materiál dodáván na stavbu – potrubí je složeno po délce do tvaru dvojitého písmene C. To poskytuje řadu výhod: potrubí je dodáváno v průběžných délkách, čímž odpadá riziko nefunkčních spojů, potrubí navinuté na bubnech minimalizují manipulaci, startovací jámy mají minimální rozměry, potrubí se snadno zatahuje přímo z bubnů, nové potrubí se snadno přizpůsobuje lomům na stávajícím potrubí apod.

Jakmile je potrubí zataženo, vrátí se do původního stavu pomocí páry a díky „paměťovému efektu“ polyetylenu si obnoví svůj původní kruhový tvar. Za použití stlačeného vzduchu v průběhu ochlazování se vložka dostane do těsného kontaktu s vnitřní stěnou stávajícího potrubí. Tímto uložením ve stávajícím potrubí získává už tak samonosné PE potrubí oporu, která ještě zvyšuje odolnost proti vnitřnímu tlaku i proti vnějšímu zatížení, a tím i životnost celého systému.

1200 m potrubí se sanovalo v 6 úsecích po přibližně 200m délkách. Protože se potrubí dodávalo na stavbu navinuté na bubnech přímo z výroby, neexistuje na celé délce 200m žádný spoj. Projekt byl realizovaný v průběhu pouhých 4 týdnů v listopadu 2013. V prosinci tedy mohli do Malé Morávky zavítat první návštěvníci místních SKI areálů, kteří ani nezaznamenali, že zde probíhala oprava vodovodního přivaděče.
