# VODOVOD V OSTRAVĚ VYDRŽÍ DÍKY NOVÉMU PE POTRUBÍ DALŠÍCH STO LET

Daniel Šnajdr, Wavin Ekoplastik

## Sanace vodovodu DN800

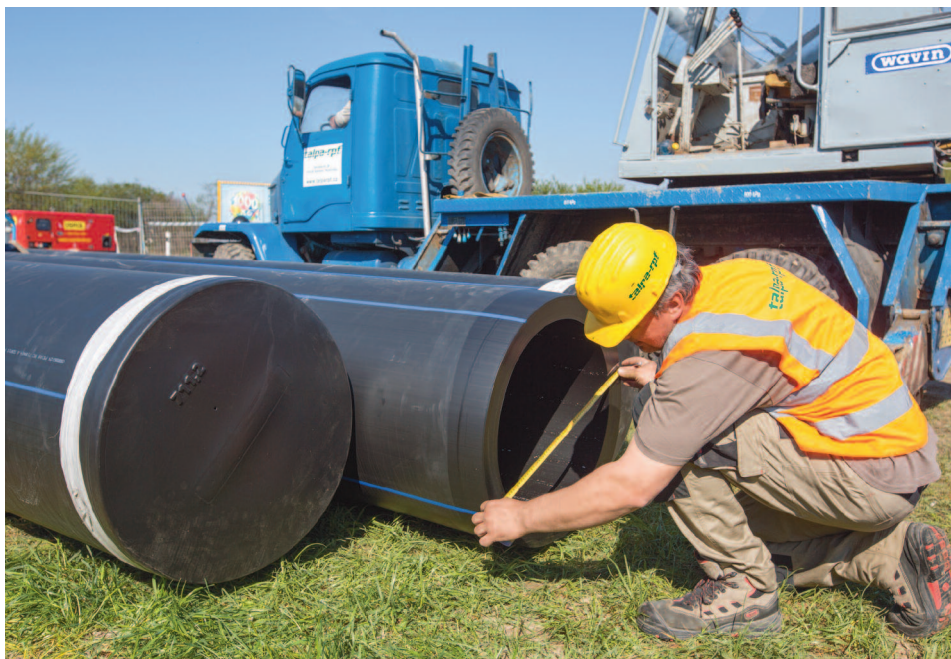
Obr. 1 – Důkladná příprava zabránila vzniku komplikací při montáži, svařování i zatahování

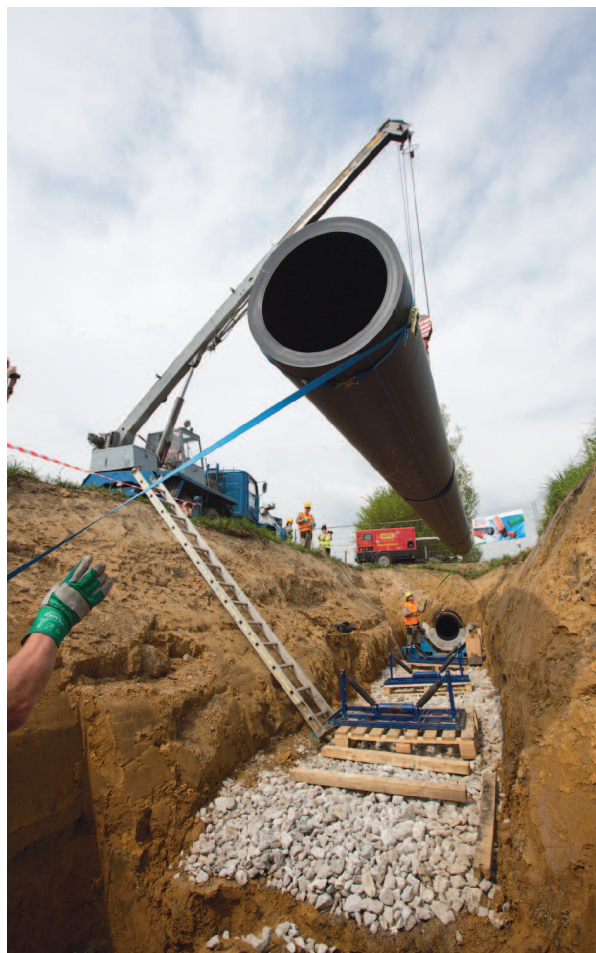
Obr. 2 – Montážní jáma musela umožnit svařování nového potrubí metodou na tupo a následné zatažení.

Svařování proto probíhalo po jednotlivých kusech na jediném vhodném místě v montážní jámě. Přibližně 113 m od počátku trasy přívaděče byl připraven výkop o půdorysu 15x3 m a jeho stěny byly vysvahovány. Toto řešení bylo zvoleno proto, že vzpěry pažen by byly překážkou pro vkládání potrubí do jámy.

Dno výkopu bylo zpevněno vrstvou strusky a panely tak, aby zde byly i při nepříznivém počasí vhodné podmínky k práci a mohly se tu používat svařovací zařízení a kladková dráha. Další jámy byly umístěny na počátku a konci úseku pro napojení nového potrubí na to stávající a součástí trasy byly i dvě kontrolní jámy.

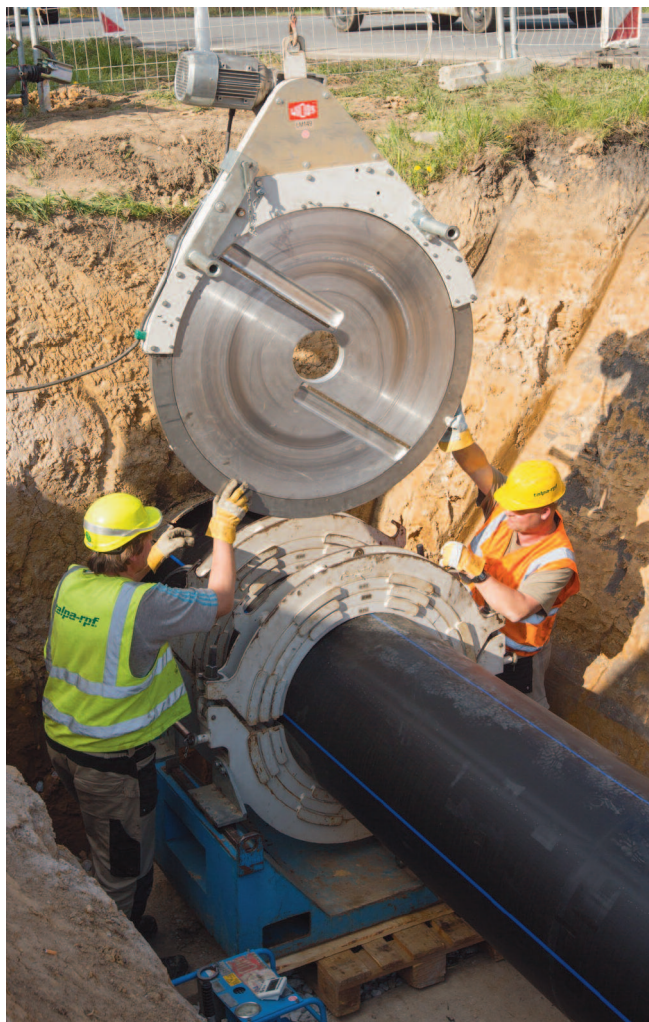
Obr. 3 – Svařování takto velkých průměrů už vyžaduje asistenci techniky a pokročilé znalosti svářečů.

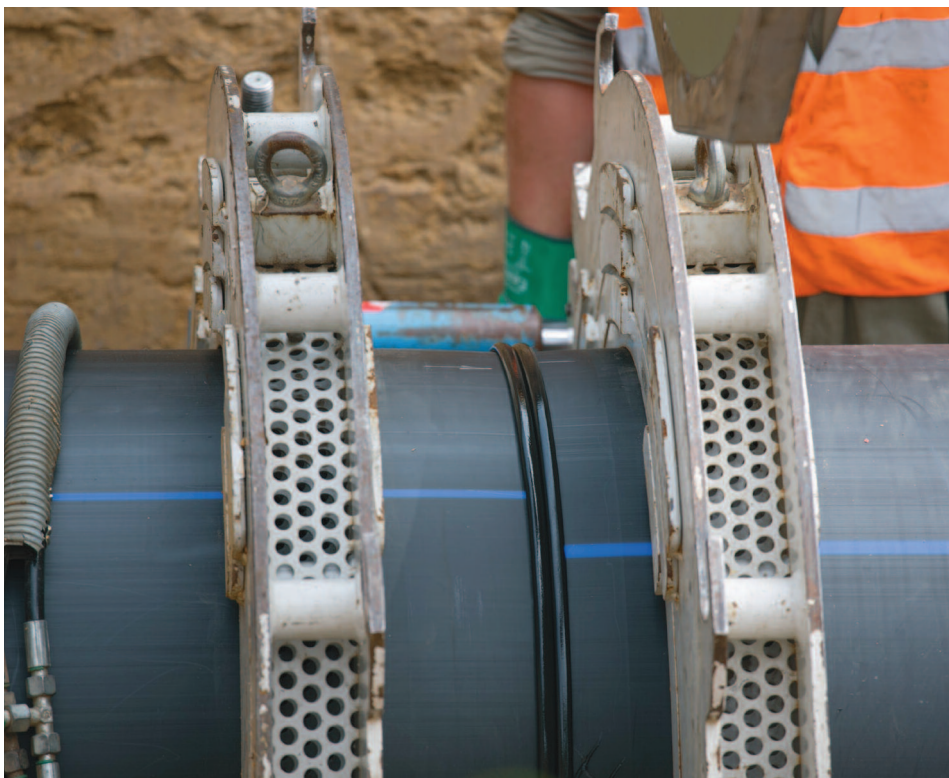
Obr. 4 – Čerstvě provedený svar na tupo a následná 75 minut dlouhá doba chlazení
